Scenari di mitigazione del rischio idraulico residuo per il caso di studio in Liguria

Report n.1 - Prodotto T2.2.3. redatto da:

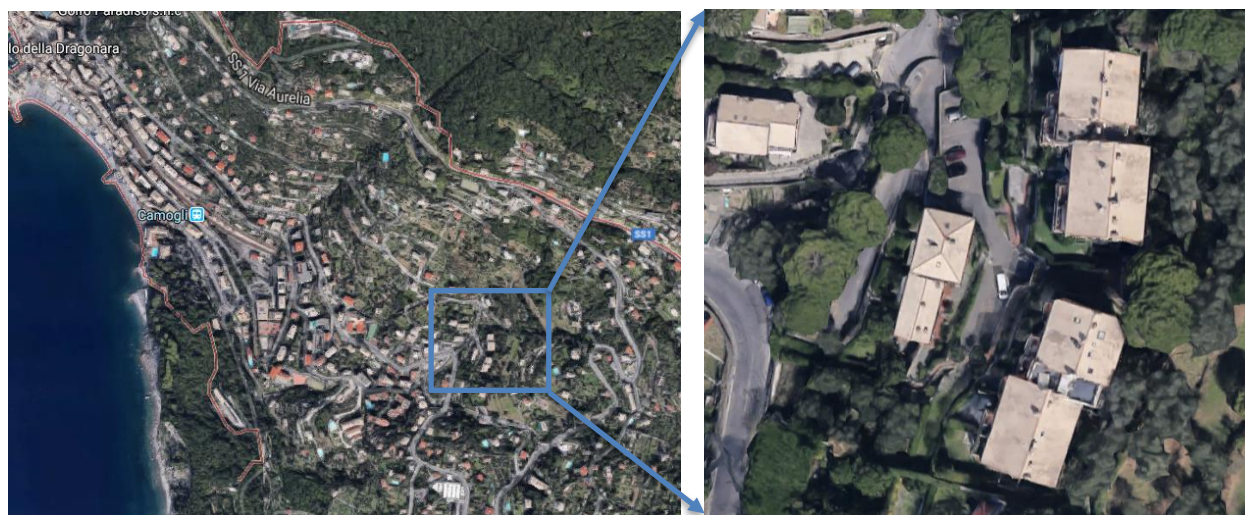
Figura 1: Ortofoto dell'area di studio nel comune di Camogli (Liguria): il complesso residenziale di via Figari. Fonte dei dati: Regione Liguria - 2016

In Figura 1 è riportata l'ortofoto dell'area di studio con un focus sul complesso residenziale di via Figari.

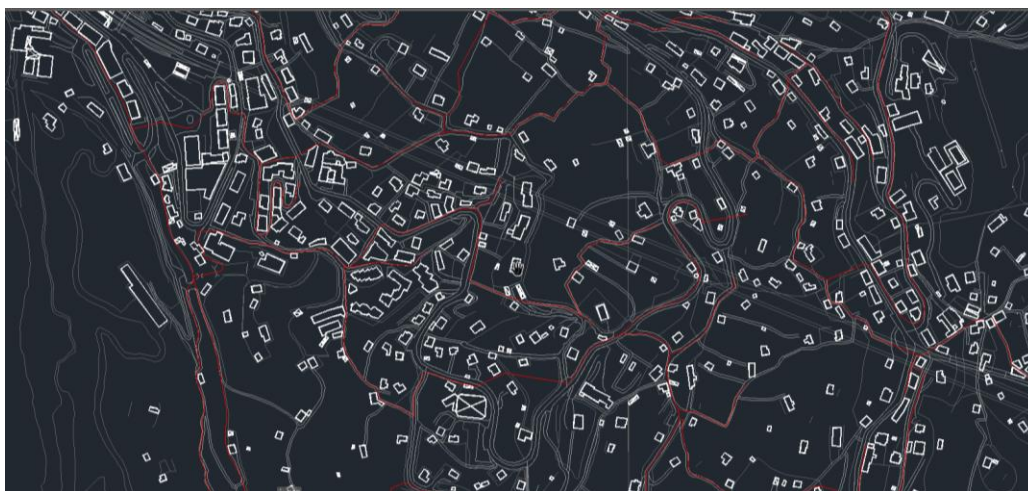
Figura 7: Estratto della planimetria generale della fognatura comunale (linea rossa) per il comune di Camogli. Fonte dei dati: Comune di Camogli.

Le seguenti altre informazioni spaziali relativamente alla rete di drenaggio urbano del Comune di Camogli sono state reperite nella forma di tavole di progetto (.dwg):

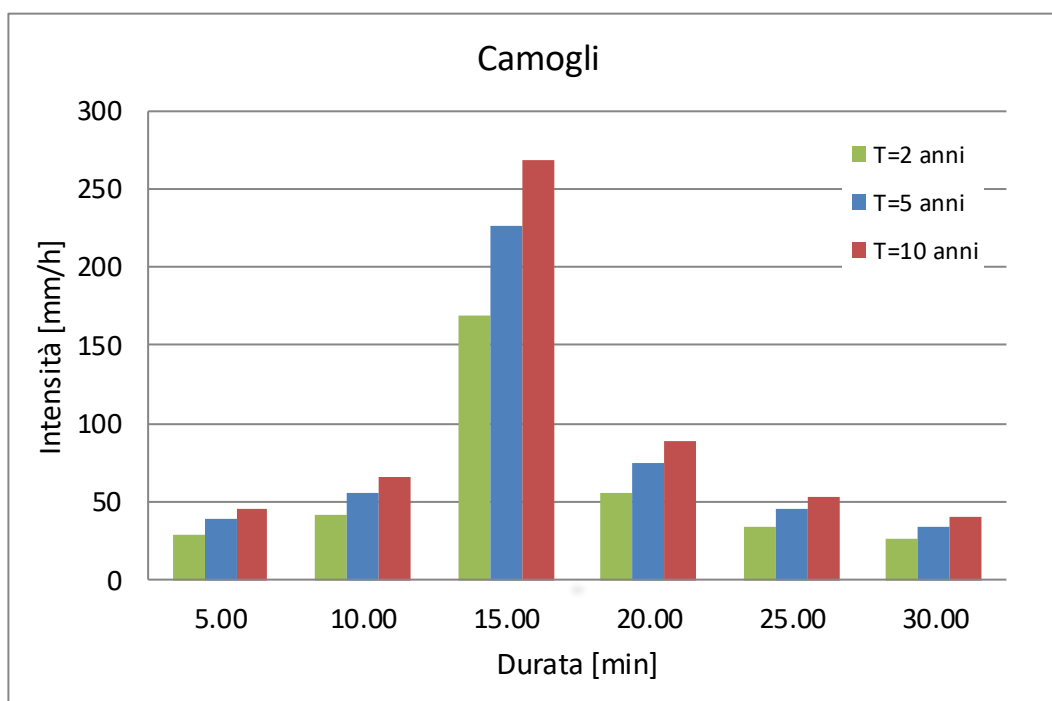
Figura 8: Ietogrammi di progetto per l'area di studio di via Figari (Camogli) per i periodi di ritorno pari a 2, 5 e 10 anni.

Gli eventi di progetto sono stati definiti facendo riferimento allo Ietogramma Chicago (Keifer e Chu, 1957), con un tempo di base pari a 30 minuti ed una scansione temporale fine pari a 5 minuti, nell'obiettivo di simulare la componente critica per l'area in esame, ovvero al fine di simulare le massime portate temibili nella rete di drenaggio per assegnato periodo di ritorno.

In Figura 8 sono illustrati gli ietogrammi di progetto per l'area di studio di via Figari valutati per i periodi di ritorno pari a 2, 5 e 10 anni.

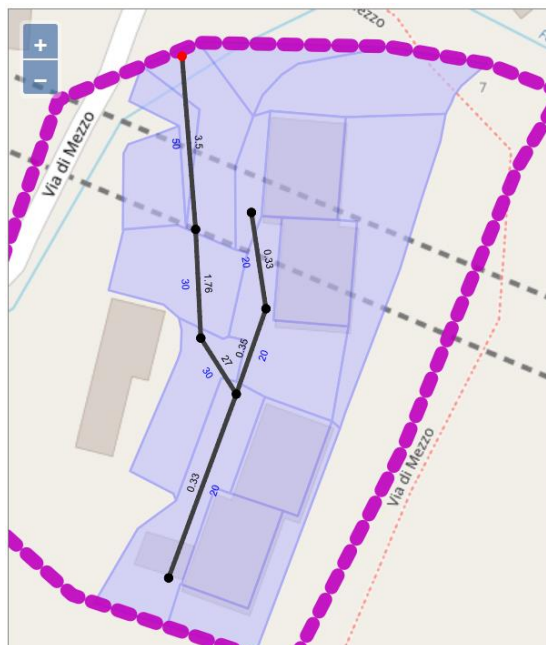
Figura 9: Implementazione nella piattaforma TRIG Eau del caso di studio di Via Figari. Indicazione dei sottobacini (poligoni azzurri) e della rete di drenaggio delle acque meteoriche (linea nera) comprensiva di valori dei diametri in cm (etichette blu) e delle pendenze (etichette nere) di ciascun ramo.

Per quanto riguarda la rete di drenaggio sono stati definiti 7 nodi e 6 condotte come riportato in Figura 9. In Figura il tracciato della rete di drenaggio delle acque meteoriche è riportato con una linea nera, dove il diametro di ciascuna condotta è indicato mediante un'etichetta blu (diametro espresso in cm) mentre la pendenza è indicata mediante un'etichetta nera.

Per quanto riguarda i sottobacini sono stati restituiti nella piattaforma TRIG-Eau, 16 sottobacini caratterizzati dalle seguenti categorie di uso del suolo:

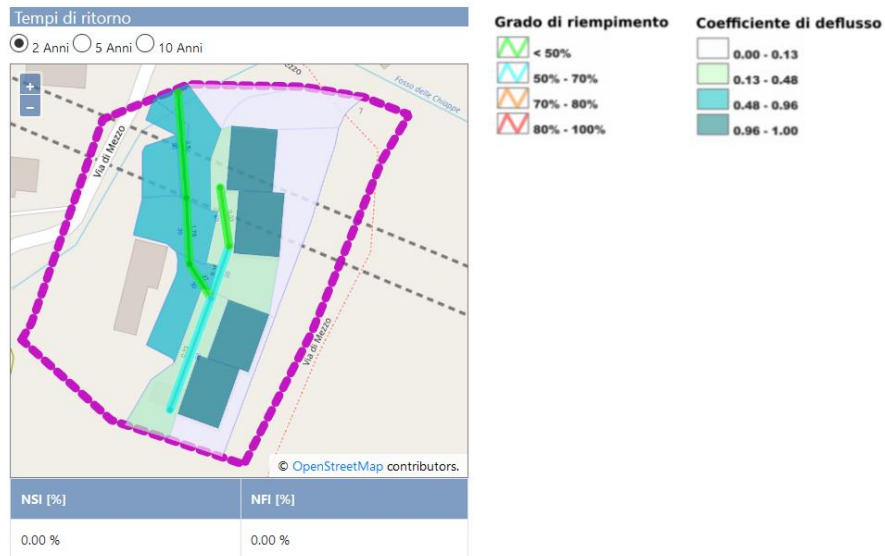
Figura 10: Mappa della condizione di rischio idraulico attuale per il caso di studio di Via Figari ed indicatori della funzionalità della rete di drenaggi (NSI- Indice di Stress della Rete; NFI- Indice di Allagamento dei nodi) per l'evento di progetto con periodo di ritorno pari a 2 anni. In alto a sinistra è riportata la legenda degli elementi (grado di riempimento delle condotte e coefficiente di deflusso dei sottobacini) riportati nella mappa.

In particolare, per l'evento di periodo di ritorno pari a 2 anni, non si osservano condotte sovraccariche come confermato dall'indicatore NSI pari a 0% (cfr. Figura 10).

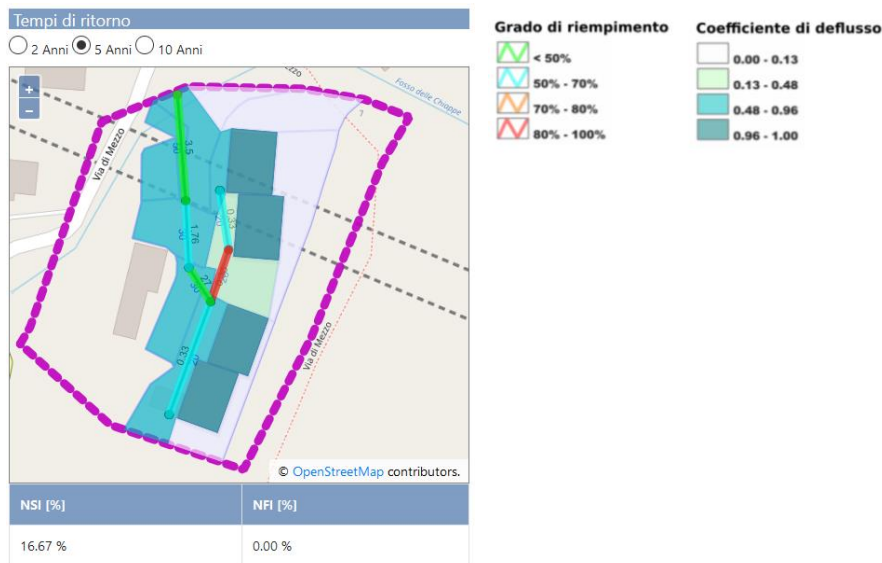
Figura 11: Mappa della condizione di rischio idraulico attuale per il caso di studio di Via Figari ed indicatori della funzionalità della rete di drenaggi (NSI- Indice di Stress della Rete; NFI- Indice di Allagamento dei nodi) per l'evento di progetto con periodo di ritorno pari a 5 anni. In alto a sinistra è riportata la legenda degli elementi (grado di riempimento delle condotte e coefficiente di deflusso dei sottobacini) riportati nella mappa.

Per gli eventi di periodo di ritorno pari a 5 e 10 anni, si osserva un'unica criticità con 1 ramo su 6 che presenta un massimo grado di riempimento superiore a 0.8, come confermato dagli indicatori NSI pari a 16,7% per entrambi gli eventi (cfr. Figura 11 e Figura 12).

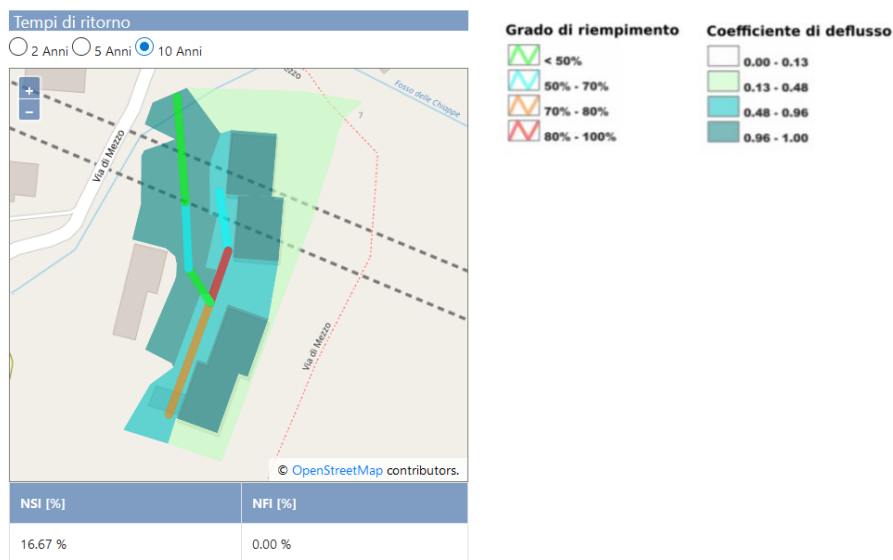
Figura 12: Mappa della condizione di rischio idraulico attuale per il caso di studio di Via Figari ed indicatori della funzionalità della rete di drenaggi (NSI- Indice di Stress della Rete; NFI- Indice di Allagamento dei nodi) per l'evento di progetto con periodo di ritorno pari a 10 anni. In alto a sinistra è riportata la legenda degli elementi (grado di riempimento delle condotte e coefficiente di deflusso dei sottobacini) riportati nella mappa.

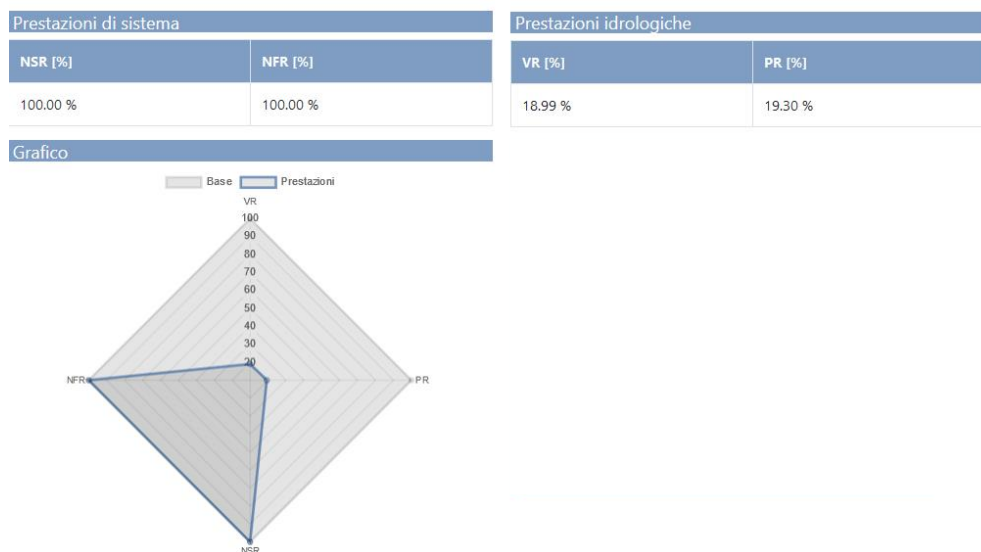
Figura 14: Prestazioni di sistema (NSR- Riduzione dello Stress della rete e NFR - Riduzione dell'allagamento nei nodi), prestazioni idrologiche (VR- riduzione del volume e PR- riduzione della portata di picco) e relativo grafico a radar nello scenario "2 Vasche - vuote" per il caso di studio di Via Figari e per l'evento di progetto con periodo di ritorno pari a 5 anni.

In particolare, per gli eventi di periodo di ritorno pari a 5 e 10 anni, nello scenario "2 Vasche - Vuote" la criticità è risolta come confermato dal valore nullo dell'indicatore NSI 0% (cfr. Figura 13 e Figura 15). L'intervento proposto si dimostra efficace anche nel parziale ripristino del ciclo idrologico naturale come confermato dalle apprezzabili prestazioni idrologiche pari a circa il 20% sia per il volume, VR, che per la portata di picco, PR per entrambi gli eventi di progetto (cfr. Figura 14 e Figura 16).

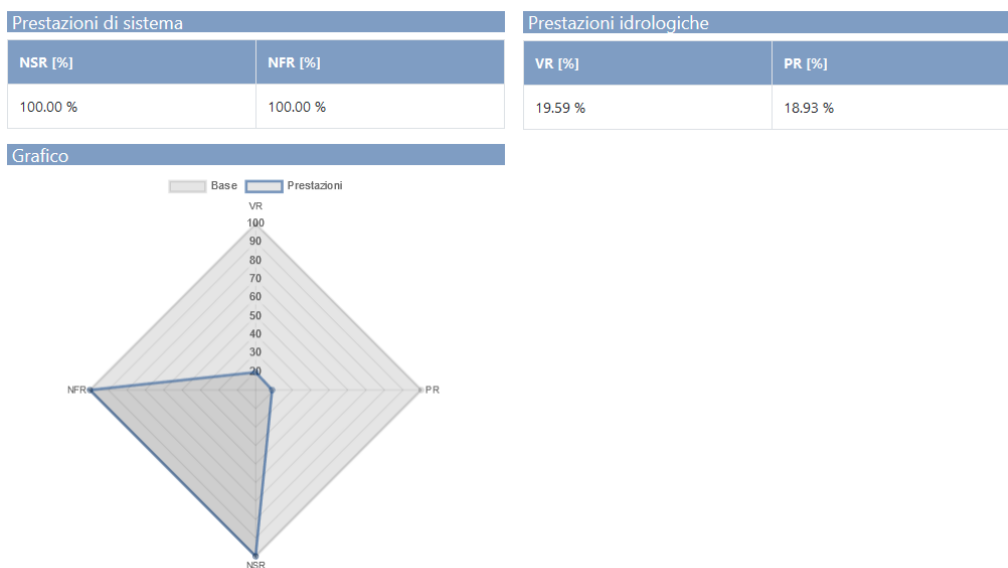
Figura 16: Prestazioni di sistema (NSR- Riduzione dello Stress della rete e NFR - Riduzione dell'allagamento nei nodi), prestazioni idrologiche (VR- riduzione del volume e PR- riduzione della portata di picco) e relativo grafico a nello scenario "2 Vasche - vuote" per il caso di studio di Via Figari e per l'evento di progetto con periodo di ritorno pari a 10 anni.

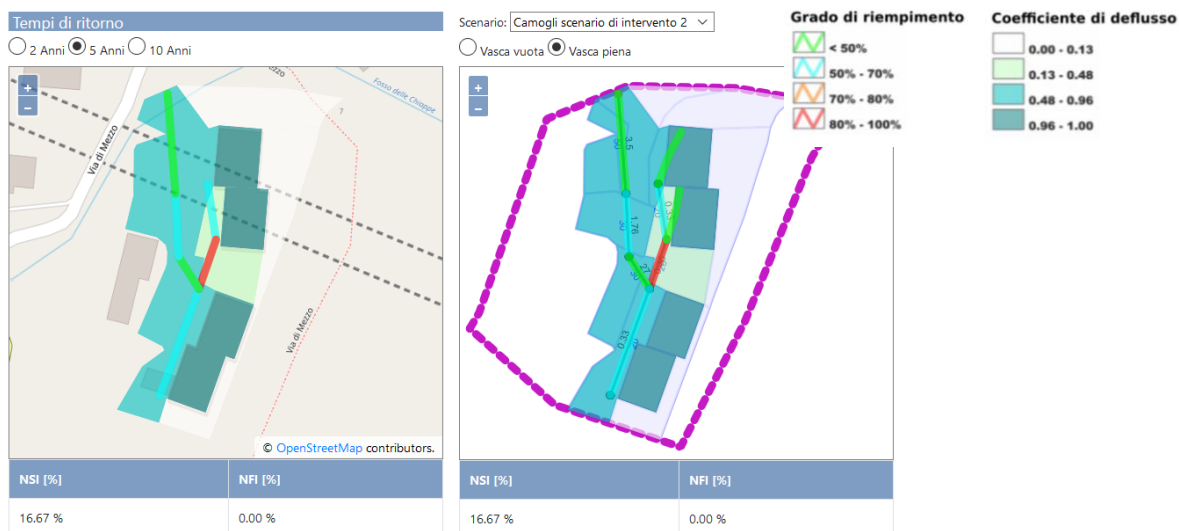
Figura 17: Mappa della condizione di rischio idraulico attuale (a sinistra) e di rischio residuo nello scenario "2 Vasche - piene" (a destra) per il caso di studio di Via Figari ed indicatori della funzionalità della rete di drenaggi (NSI- Indice di Stress della Rete ; NFI- Indice di Allagamento dei nodi) per l'evento di progetto con periodo di ritorno pari a 5 anni. In alto a sinistra è riportata la legenda degli elementi (grado di riempimento delle condotte e coefficiente di deflusso dei sottobacini) riportati nella mappa.

La condizione di rischio residuo a valle dell'intervento di introduzione di sistemi per la raccolta ed il recupero delle acque meteoriche nello scenario "2 Vasche" nella condizione di funzionamento "Vasche Piene" non si rivela migliorata rispetto al caso attuale.

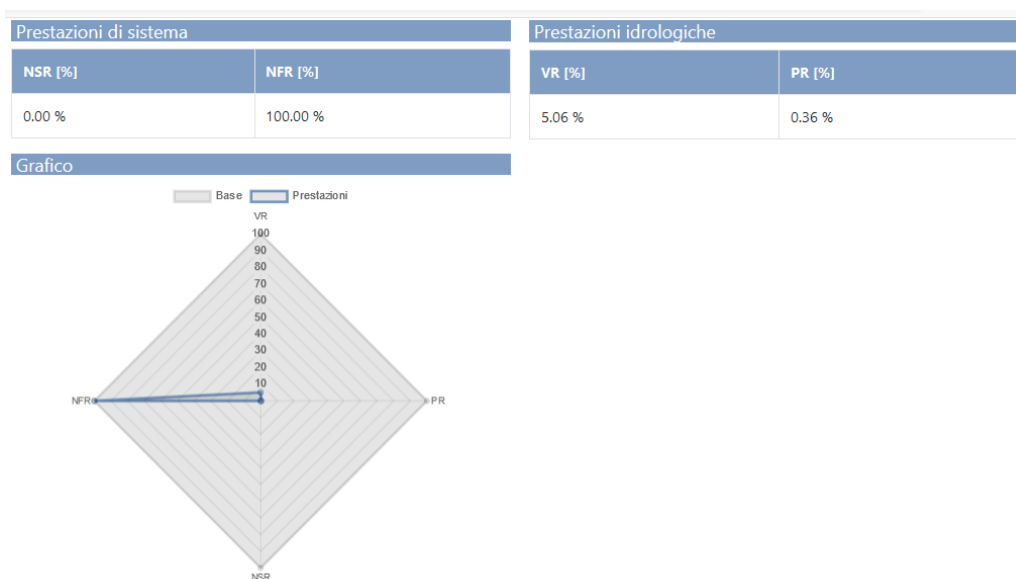
Figura 18: Prestazioni di sistema (NSR- Riduzione dello Stress della rete e NFR - Riduzione dell'allagamento nei nodi), prestazioni idrologiche (VR- riduzione del volume e PR- riduzione della portata di picco) e relativo grafico a radar nello scenario "2 Vasche - vuote" per il caso di studio di Via Figari e per l'evento di progetto con periodo di ritorno pari a 5 anni.

L'intervento proposto si dimostra inefficace nel ridurre la condizione di stress dei rami, in particolare, per gli eventi di periodo di ritorno pari a 5 e 10 anni, nello scenario "2 Vasche - Piene" la criticità non viene risolta come confermato dal valore invariato dell'indicatore NSI pari a circa il 17% (cfr. Figura 17 e Figura 19). L'intervento proposto si dimostra debolmente efficace anche nel parziale ripristino del ciclo idrologico naturale come confermato dalle modeste prestazioni idrologiche per le quali si registra la sola riduzione del volume pari rispettivamente al 5% ed 4% per gli eventi di periodo di ritorno pari a 5 e 10 anni (cfr. Figura 18 e Figura 20).

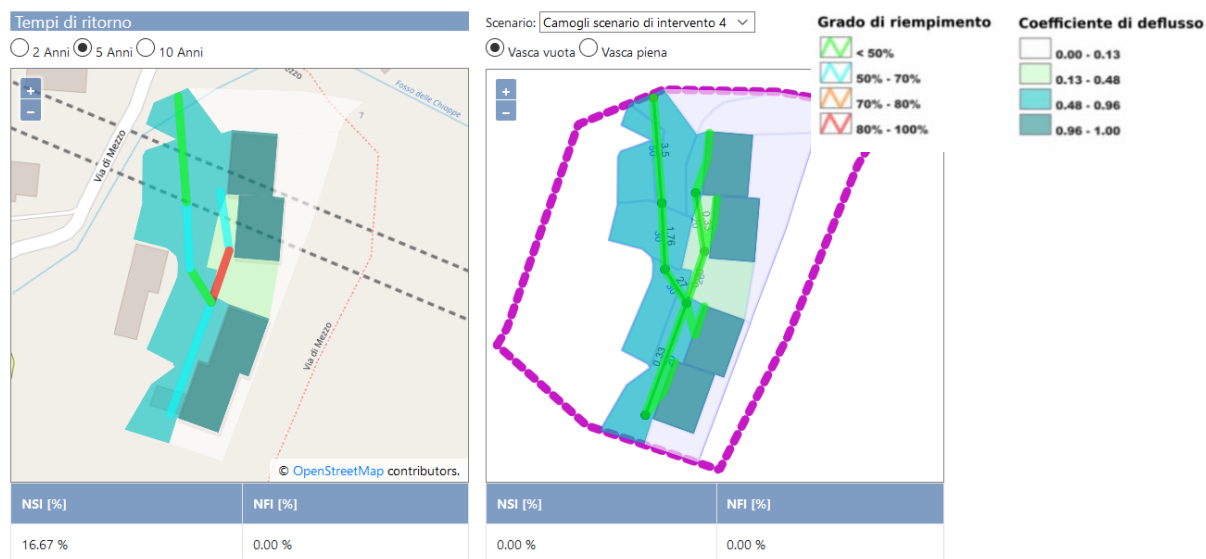
Figura 21: Mappa della condizione di rischio idraulico attuale (a sinistra) e di rischio residuo nello scenario "4 Vasche - vuote" (a destra) per il caso di studio di Via Figari ed indicatori della funzionalità della rete di drenaggi (NSI- Indice di Stress della Rete; NFI- Indice di Allagamento dei nodi) per l'evento di progetto con periodo di ritorno pari a 5 anni. In alto a sinistra è riportata la legenda degli elementi (grado di riempimento delle condotte e coefficiente di deflusso dei sottobacini) riportati nella mappa.

La condizione di rischio residuo a valle dell'intervento di introduzione di sistemi per la raccolta ed il recupero delle acque meteoriche nello scenario "4 Vasche" nella condizione di funzionamento "Vasche Vuote" si rivela migliorata rispetto alla condizione attuale. L'intervento proposto si dimostra efficace nel ridurre completamente la condizione di stress nei rami come dimostrato dai valori dell'indicatore NSR pari a 100% per tutti e tre gli eventi di progetto caratterizzati dai periodi di ritorno pari a 2, 5 e 10 anni.

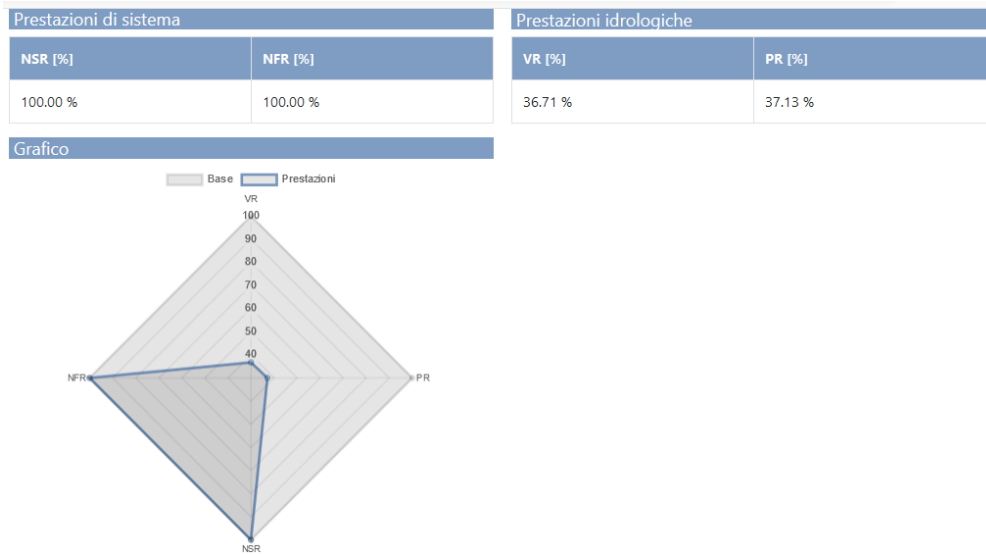
Figura 22: Prestazioni di sistema (NSR- Riduzione dello Stress della rete e NFR - Riduzione dell'allagamento nei nodi), prestazioni idrologiche (VR- riduzione del volume e PR- riduzione della portata di picco) e relativo grafico a radar nello scenario "4 Vasche - vuote" per il caso di studio di via Figari e per l'evento di progetto con periodo di ritorno pari a 5 anni.

In particolare, per gli eventi di periodo di ritorno pari a 5 e 10 anni, nello scenario "4 Vasche - Vuote" la criticità è risolta come confermato dal valore nullo dell'indicatore NSI 0% (cfr. Figura 21 e Figura 23). L'intervento proposto si dimostra efficace anche nel parziale ripristino del ciclo idrologico naturale come confermato dalle apprezzabili prestazioni idrologiche pari a circa il 37% sia per il volume, VR, che per la portata di picco, PR per entrambi gli eventi di progetto (cfr. Figura 22 e Figura 24).

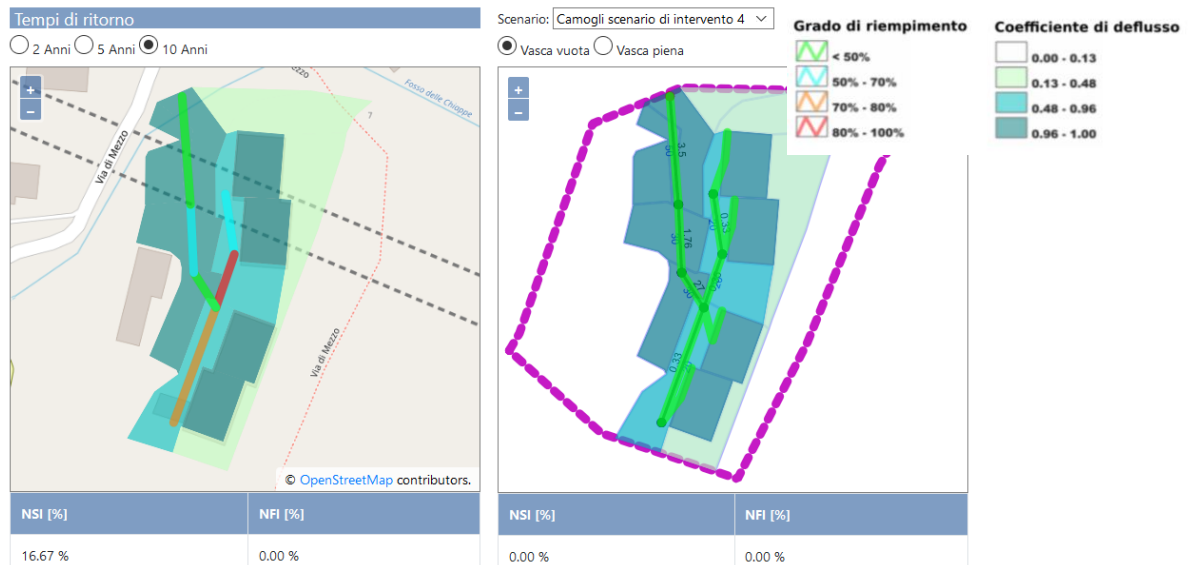
Figura 23: Mappa della condizione di rischio idraulico attuale (a sinistra) e di rischio residuo nello scenario "4 Vasche - vuote" (a destra) per il caso di studio di Via Figari ed indicatori della funzionalità della rete di drenaggi (NSI- Indice di Stress della Rete; NFI- Indice di Allagamento dei nodi) per l'evento di progetto con periodo di ritorno pari a 10 anni. In alto a sinistra è riportata la legenda degli elementi (grado di riempimento delle condotte e coefficiente di deflusso dei sottobacini) riportati nella mappa.

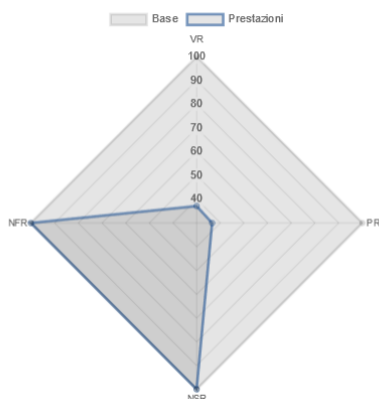
Prestazioni di sistema		Prestazioni idrologiche	
NSR [%]	NFR [%]	VR [%]	PR [%]
100.00 %	100.00 %	37.11 %	36.53 %

Figura 24: Prestazioni di sistema (NSR- Riduzione dello Stress della rete e NFR - Riduzione dell'allagamento nei nodi), prestazioni idrologiche (VR- riduzione del volume e PR- riduzione della portata di picco) e relativo grafico a radar nello scenario "4 Vasche - vuote" per il caso di studio di via Figari e per l'evento di progetto con periodo di ritorno pari a 10 anni.

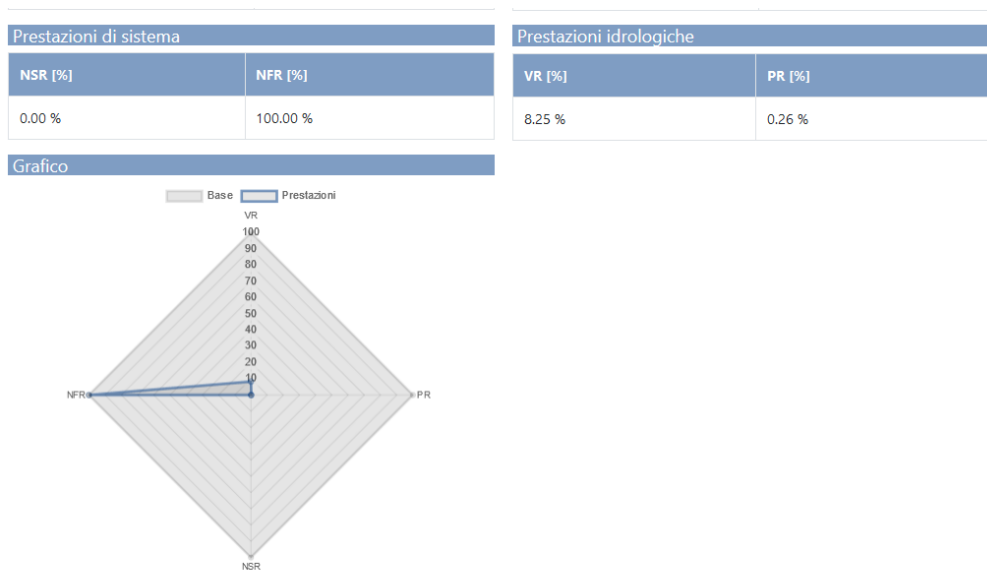
Figura 26: Prestazioni di sistema (NSR- Riduzione dello Stress della rete e NFR - Riduzione dell'allagamento nei nodi), prestazioni idrologiche (VR- riduzione del volume e PR- riduzione della portata di picco) e relativo grafico a radar nello scenario "4 Vasche - piene" per il caso di studio di via Figari e per l'evento di progetto con periodo di ritorno pari a 10 anni.

L'intervento proposto si dimostra inefficace nel ridurre la condizione di stress dei rami, in particolare, per gli eventi di periodo di ritorno pari a 5 e 10 anni, nello scenario "4 Vasche - Piene" la criticità non viene risolta come confermato dal valore invariato dell'indicatore NSI pari a circa il 17% (cfr. Figura 25). L'intervento proposto non si dimostra pertanto efficace nella riduzione dello stress della rete e si dimostra debolmente efficace anche nel parziale ripristino del ciclo idrologico naturale come confermato dalle modeste prestazioni idrologiche per le quali si registra la sola riduzione del volume pari rispettivamente al 8% per l'evento più severo con periodo di ritorno pari a 10 anni (cfr. Figura 26).
